## ② 調査状況の報告

この資料の出版：札幌市HP「地震被害対策」 「清田区里塚地区」 「第2回説明会資料」PDFのP17。

### ・土層断面図 (里塚1条1丁目)

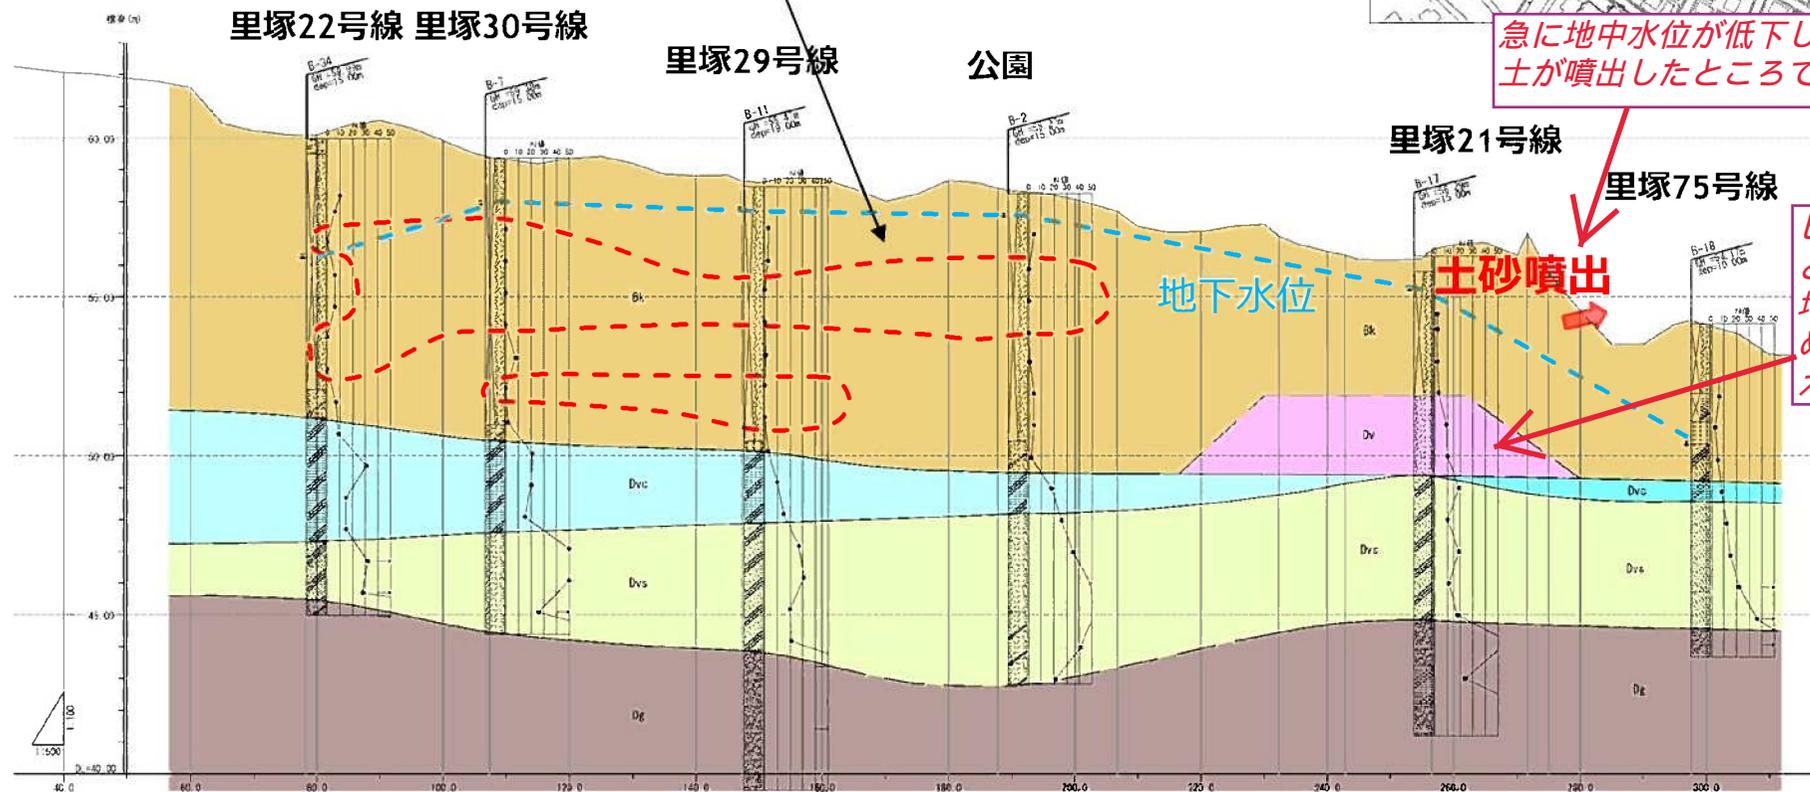
非常に緩い (軟らかい) 土層

急に地中水位が低下しているところ。土が噴出したところでもある。

ピンクの火山灰Dvとされている土が地下水位をせき止めているように見える。
