2．指摘いただいた事項への対応

③水位観測箇所の追加

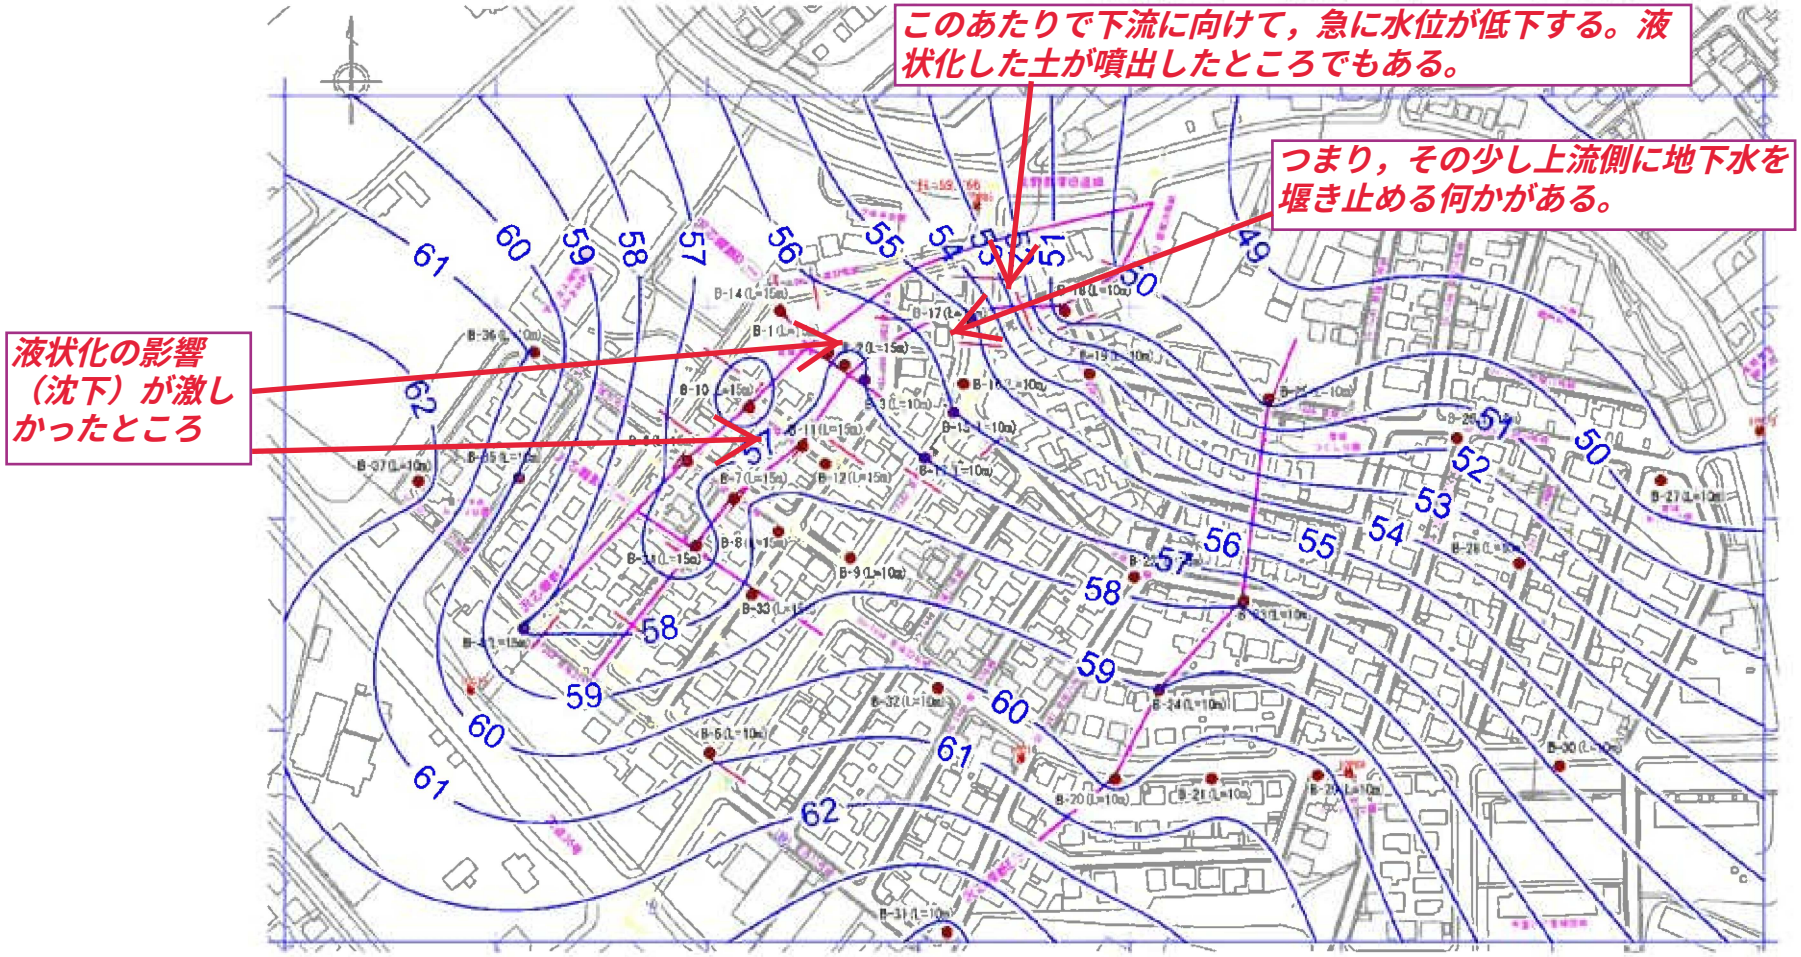
◆地下水位標高コンター図のとおり、当該地は旧地形（沢地形）に沿って集水されている状況が伺える。

◆水位観測孔については具体的な対策工が確定した段階で、効果的な配置を検討し増設を計画する。
